DAS MECHANISCHE MUSIKINSTRUMENT

Ausgabe Nr. 133

Aufzugsfeder gebrochen – was nun?

Oder: Wie bändige ich das Biest?

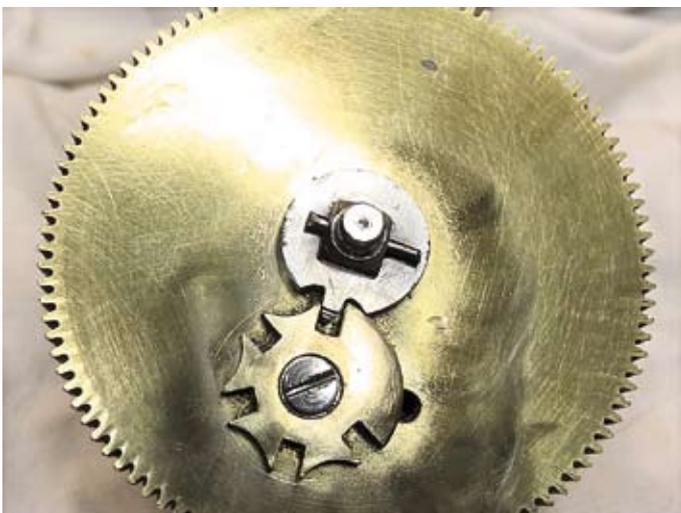
Abb. 1: Malteserkreuz Einrichtung von einem Walzenspieldosen-Federgehäuse

Zur Erklärung: Malteserkreuzgetriebe werden im Uhren- und Spieluhrenbau eingesetzt und dienen zur Begrenzung der Aufzug-Umdrehungs-Anzahl der Antriebsfeder. Hierzu fehlt einer der Schlitze oder eine der kreissektorförmigen Ausnehmungen im „weiblichen Malteserkreuz“, sodass die Zahl der möglichen Umdrehungen der Aufzugachse, an der sich das „männliche“ Gegenstück (ein Zapfen) befindet, begrenzt ist. Die Aufzugsfeder arbeitet dadurch nur in einem Bereich, in dem ihre Federkraft nahezu linear ist. Durch diese Einrichtung kann sie auch nicht übermäßig aufgezogen werden.

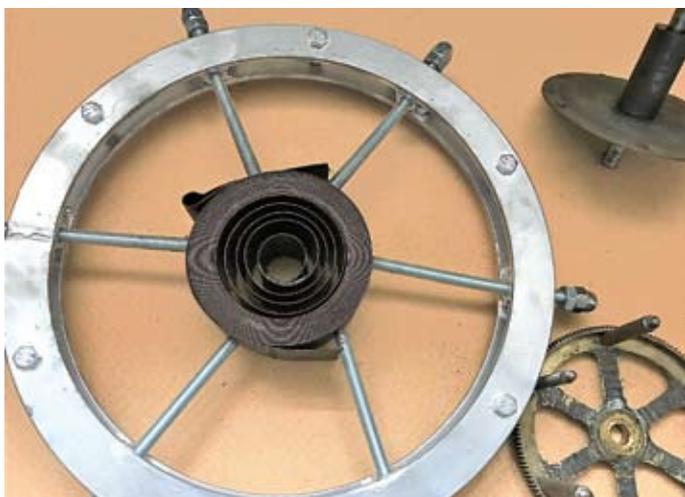
Abb. 2: Stahling-Vorrichtung mit Schrauben zum Sichern und Ausbau der beschädigten Aufzugsfeder

Profis benutzen einen Stahlprofil-Ring, an dessen Umfang mehrere Gewindestangen angebracht sind, die alle in Richtung Zentrum zeigen. In diesen Ring wird der Federkäfig gelegt. Über die Gewindestangen/Schrauben lassen sich die Feder/Federteile gleichförmig zusammenspannen und somit sichern. Nun können die Muttern vom Deckel entfernt und die Feder gefahrlos vom Federkäfig getrennt werden.

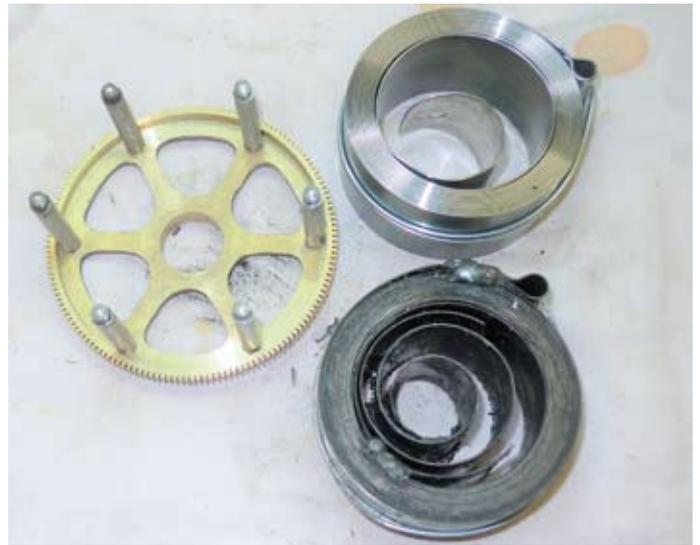
Abb. 3: Federkäfig, zusammenschweißte Feder und gesicherte, neue Feder

Ich selbst habe gute Erfahrungen machen können (nachdem der Deckel entfernt ist), indem ich die Federwindungen im eingebauten Zustand mit drei stabilen Schraubzwingen fixiere. Dann lässt sich die „Restfeder“ vorsichtig aus dem Federkäfig hebeln. Mit einem Schweißgerät schweiße ich dann – oder auch schon vor dem Herausnehmen – die Federwindungen am Anfang und Ende zusammen. Die defekte Feder ist, wenn sie mehrfach gebrochen ist, sowieso unbrauchbar und stellt dann auch im ausgebauten Zustand keine weitere Gefahr mehr dar, selbst dann nicht, wenn sie später im Altmetall landet.

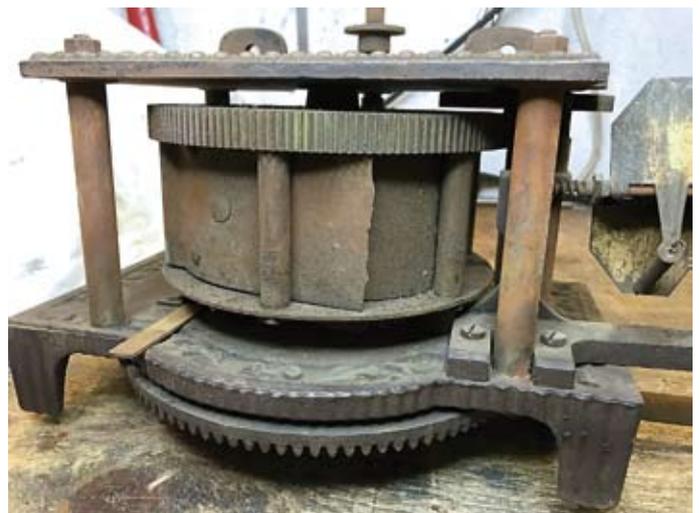
Eine Reparatur schadhafter Federn lohnt sich nur, wenn die Lochung am Anfang oder Ende der Feder ausgerissen, bzw. die Feder kurz davor gebrochen ist, wie auf dem Foto Nr. 4 an einem Polyphon Motor zu sehen.

Abb. 4: Federbruch am Polyphon Motor

Wenn der Federbruch in unmittelbarer Nähe der äußeren Schlaufe passiert und der beschädigte oder abgetrennte Bereich lediglich 10-20 cm lang ist, kann die Feder meist gerettet werden. Dazu muss ein Bereich von ca. 20 cm mit einer Gasflamme rotglühend erwärmt werden, damit dem Federstahl die Härte entzogen wird. Gleichzeitig formt man

eine neue Schlaufe für den äußeren Haltebolzen im Federkäfig. Nach dieser speziellen Wärmebehandlung wartet man, bis die Feder abgekühlt ist. Erst danach kann man die zwei oder drei Bohrungen in den Federstahl einbringen und die Schlaufe wie beim originalen Auslieferungszustand mit Kupfernieten sichern.

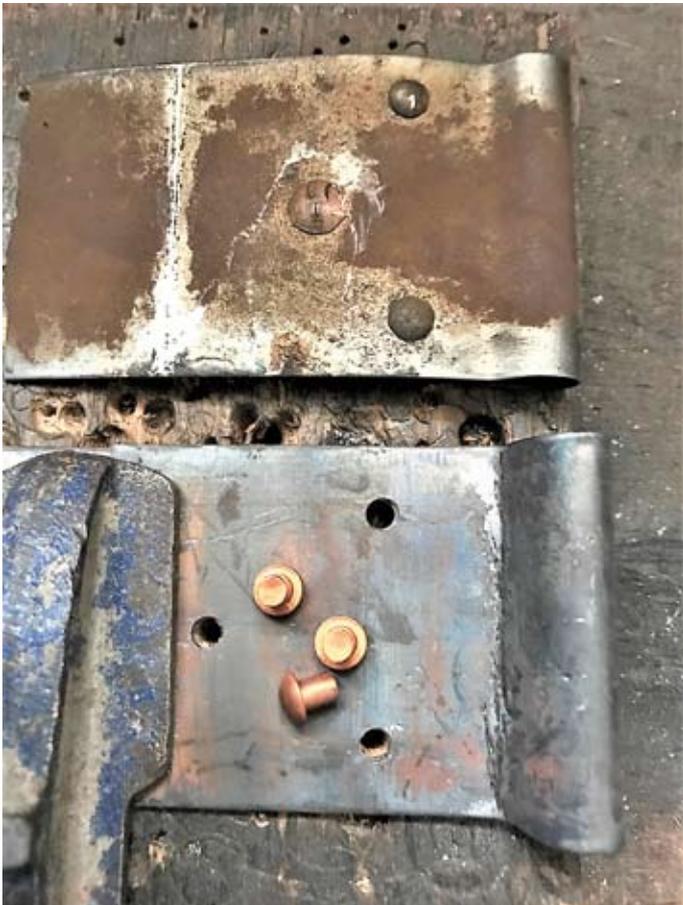
Abb. 5: Federanfang mit neu geformter Öse und Sicherung mit drei Kupfernieten

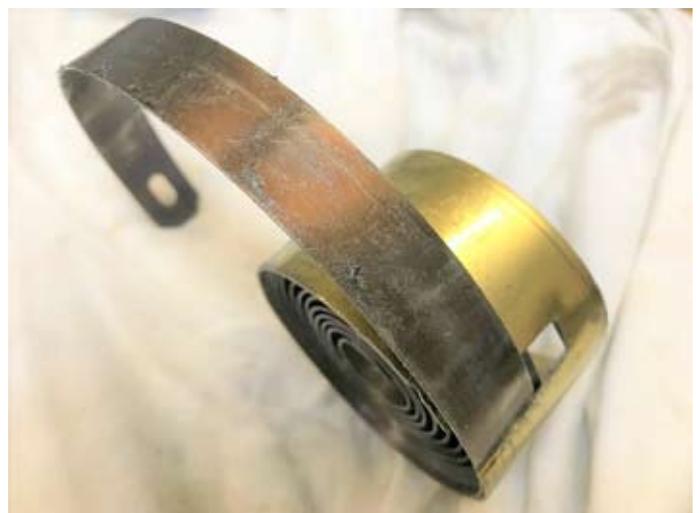
Abb. 6: Geschlitzte Hülse mit Feder, vorbereitet zum Einbau in ein Messing-Federgehäuse

Zur Beachtung: Federn benötigen Graphitfett, damit sie einwandfrei funktionieren. Daher muss jede Feder vor dem Einbau mittels eines professionellen Federwicklers komplett entspannt und mit Graphitfett behandelt werden. Für den Einsatz in geschlossenen Messingfedergehäusen werden sie wieder aufgewickelt und in einer geschlitzten Hülse gefangen, die etwas kleiner als der Federgehäuse-Durchmesser ist. Der äußere Federanfang schaut um ein gewisses Maß aus der geschlitzten Hülse heraus.

Dann wird beides in das einseitig offene und festgespannte Messing-Federgehäuse eingesetzt und der Federanfang in dem äußeren Federhaken des Gehäuses arretiert. Mit dem Federwickler wird die Feder soweit wieder aufgewickelt, bis dass die Hülse entfernt werden kann und danach die Feder wieder entspannt. Nur so ist gesichert, dass die Feder richtig im Federgehäuse sitzt und einwandfrei funktioniert. Alle anderen Versuche, die Feder durch manuelles Hineindrücken – Windung für Windung – in das Federgehäuse einzubringen, können die Feder nur unnötig verformen, was sich negativ auf deren Gesamtfunktion auswirken wird.

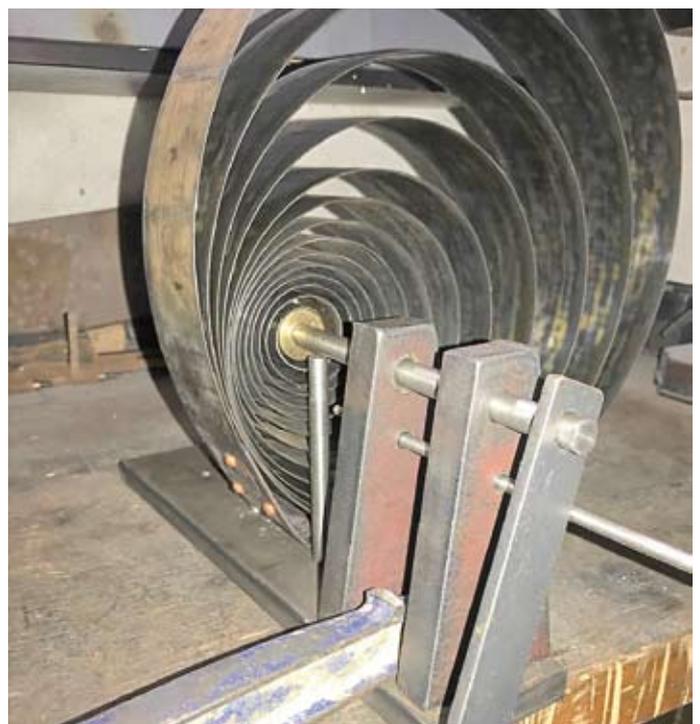
Abb. 7: Federwinder (Eigenkonstruktion für Großfedern)

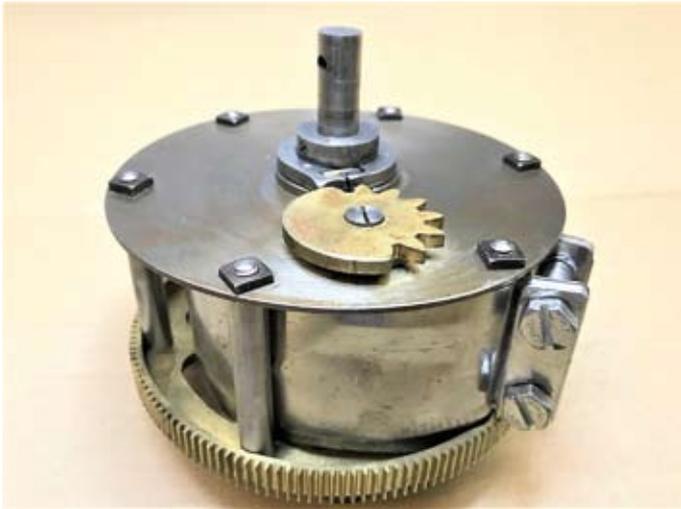
Abb. 8: Neue Feder im Federkäfig mit Stahlschelle gesichert

Die Feder wird mit Graphitfett eingefettet, zu einem etwas kleineren Durchmesser als der Federkäfig aufgewickelt, mit Schellen oder dickem Eisendraht gesichert und direkt in den Federkäfig eingesetzt.

Nach dem Einbau kann das Werk dann ganz normal aufgezogen werden, und wenn die Feder stark genug gespannt ist, entfernt man die Sicherungen.

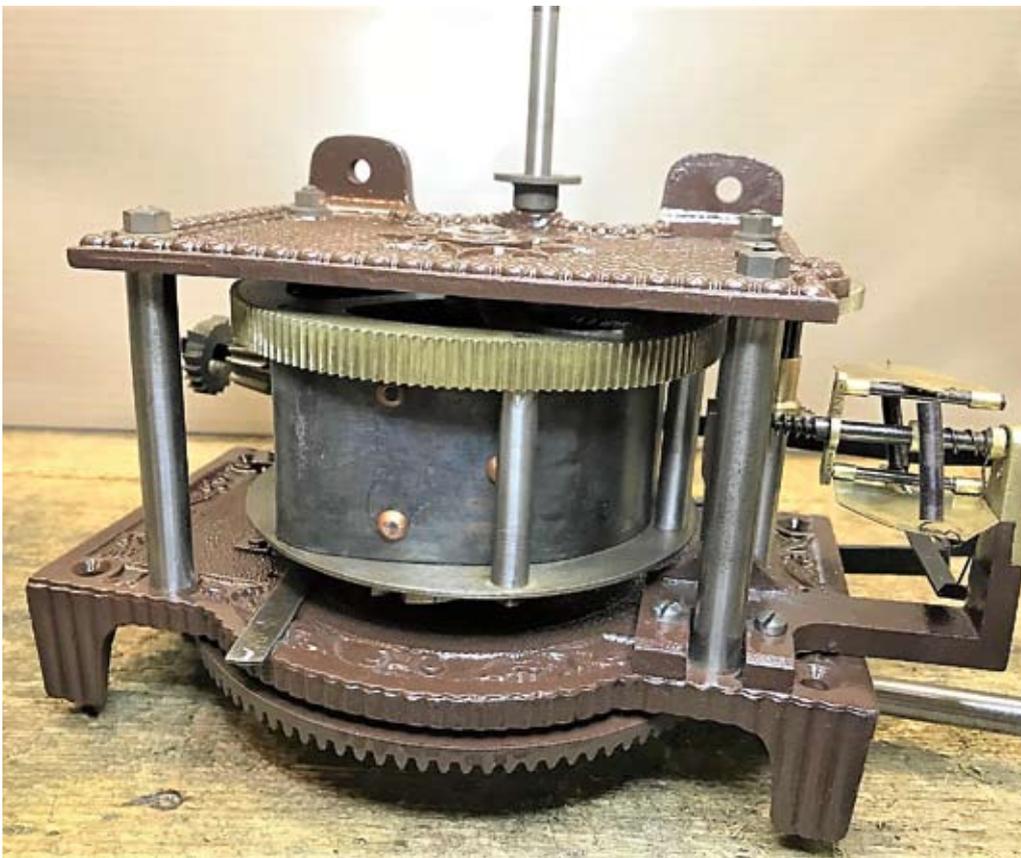
Abb. 9: Der reparierte Polyphon-Motor aus Abb. 4
